大宰府遺構の謎

大宰府の盛衰

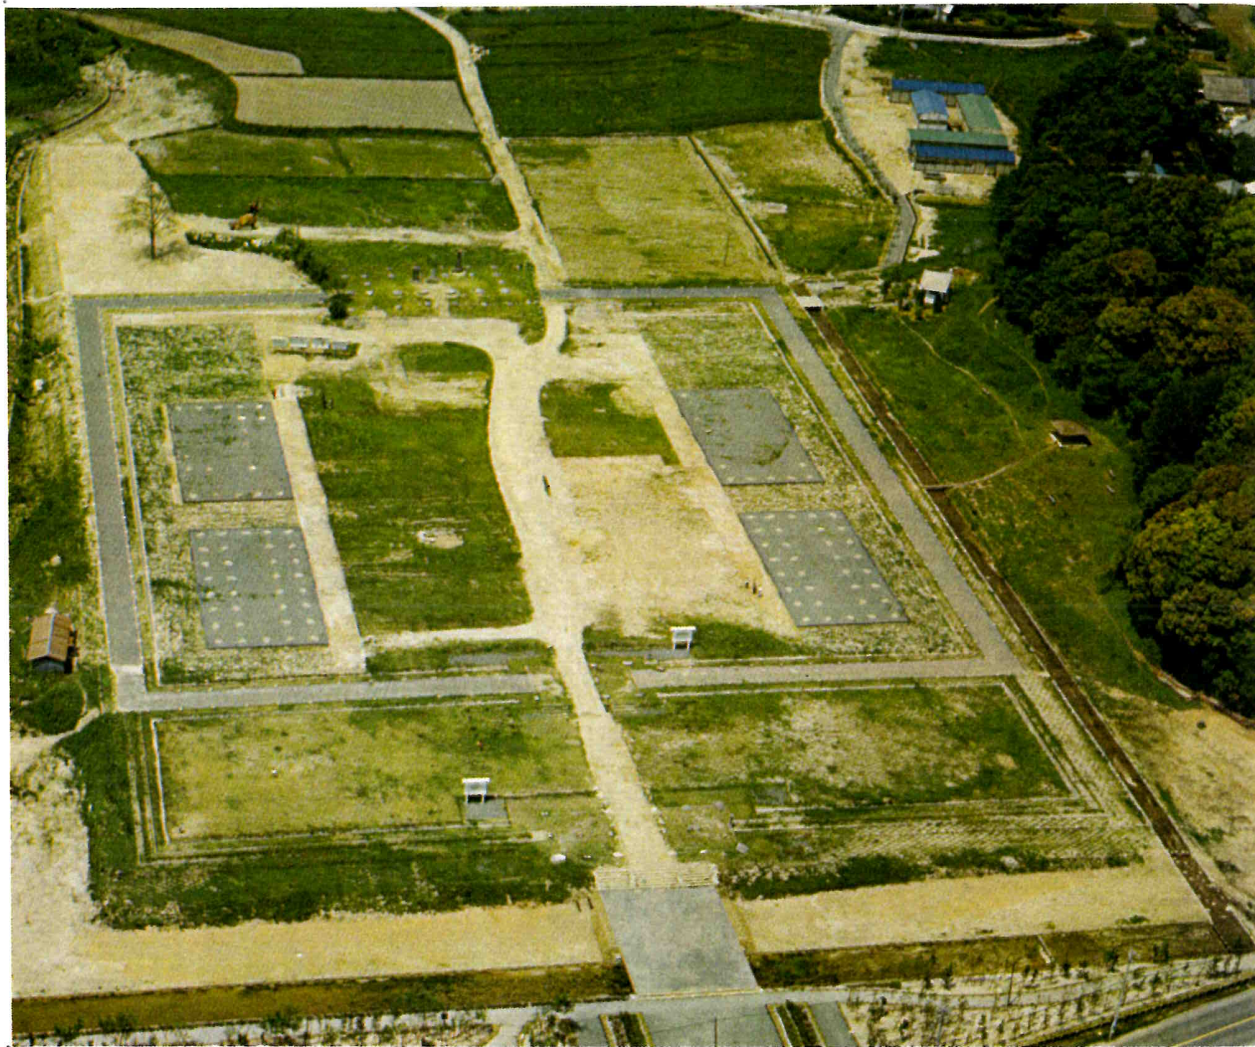
写真図版 721

空から見た都府楼

「大宰府政府」は

「都府楼」ともよばれる。

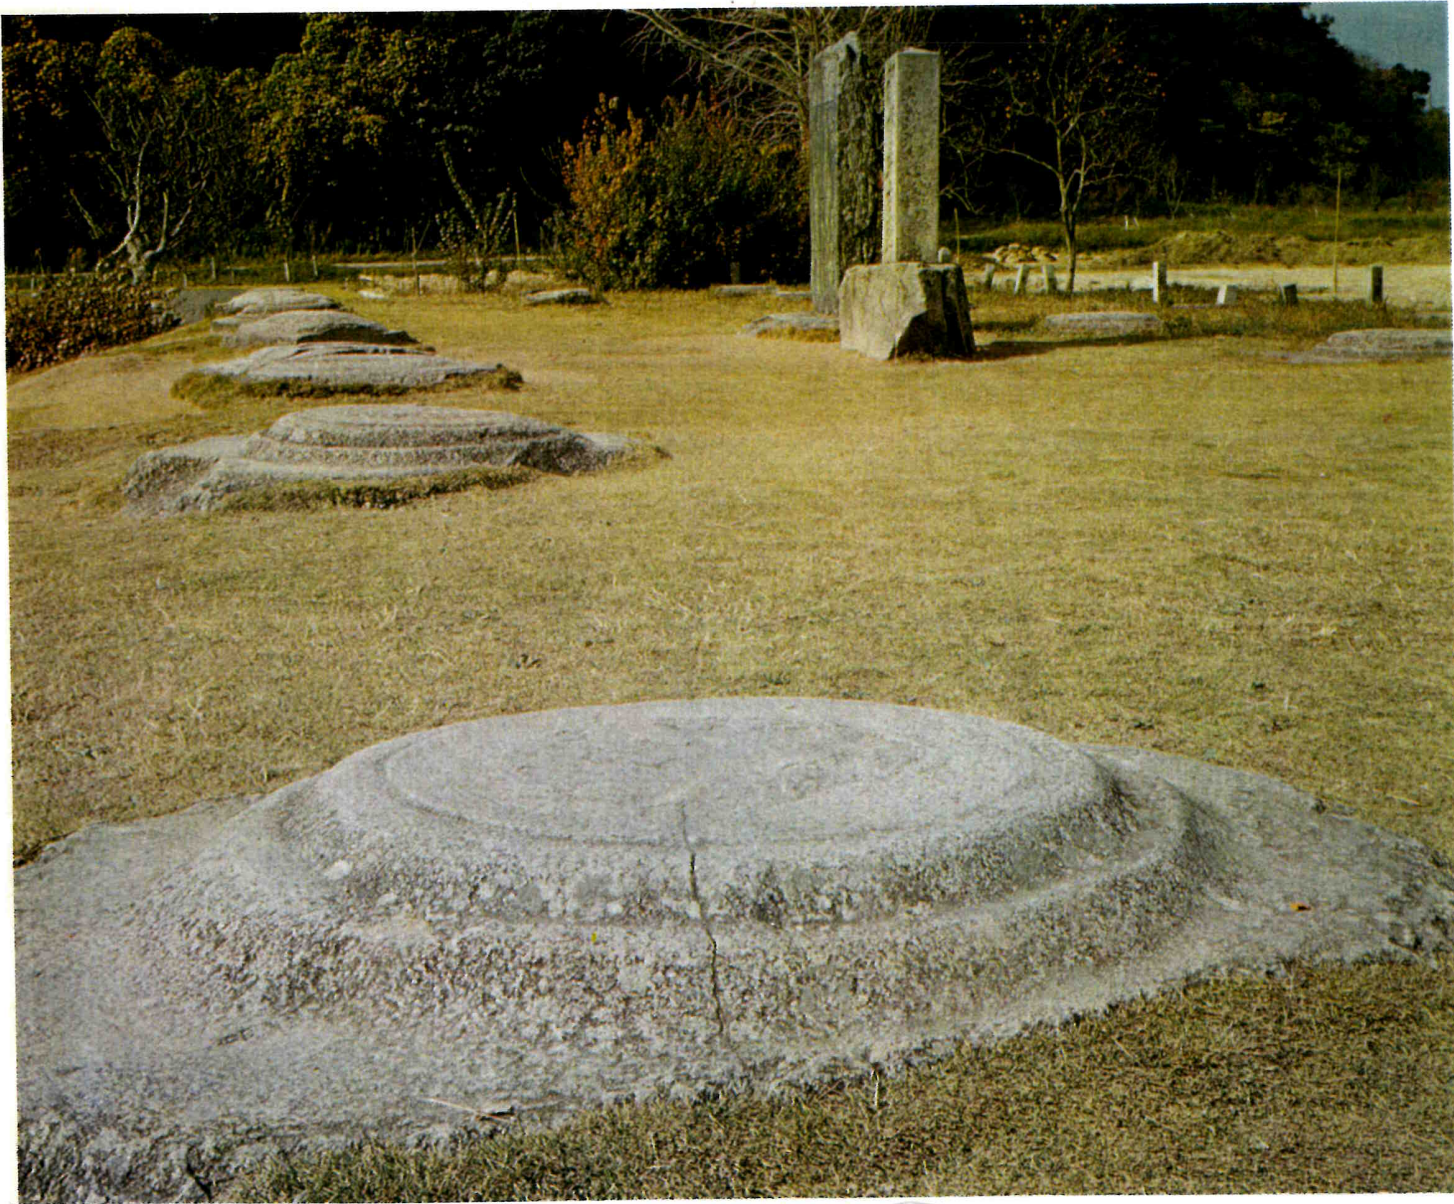
写真図版 722 とふろうあと せいびあと  
都府楼跡 (正殿跡)

前頁の写真に碑が  
正殿にある  
せいび  
④ 4594<sup>冊</sup> 9頁

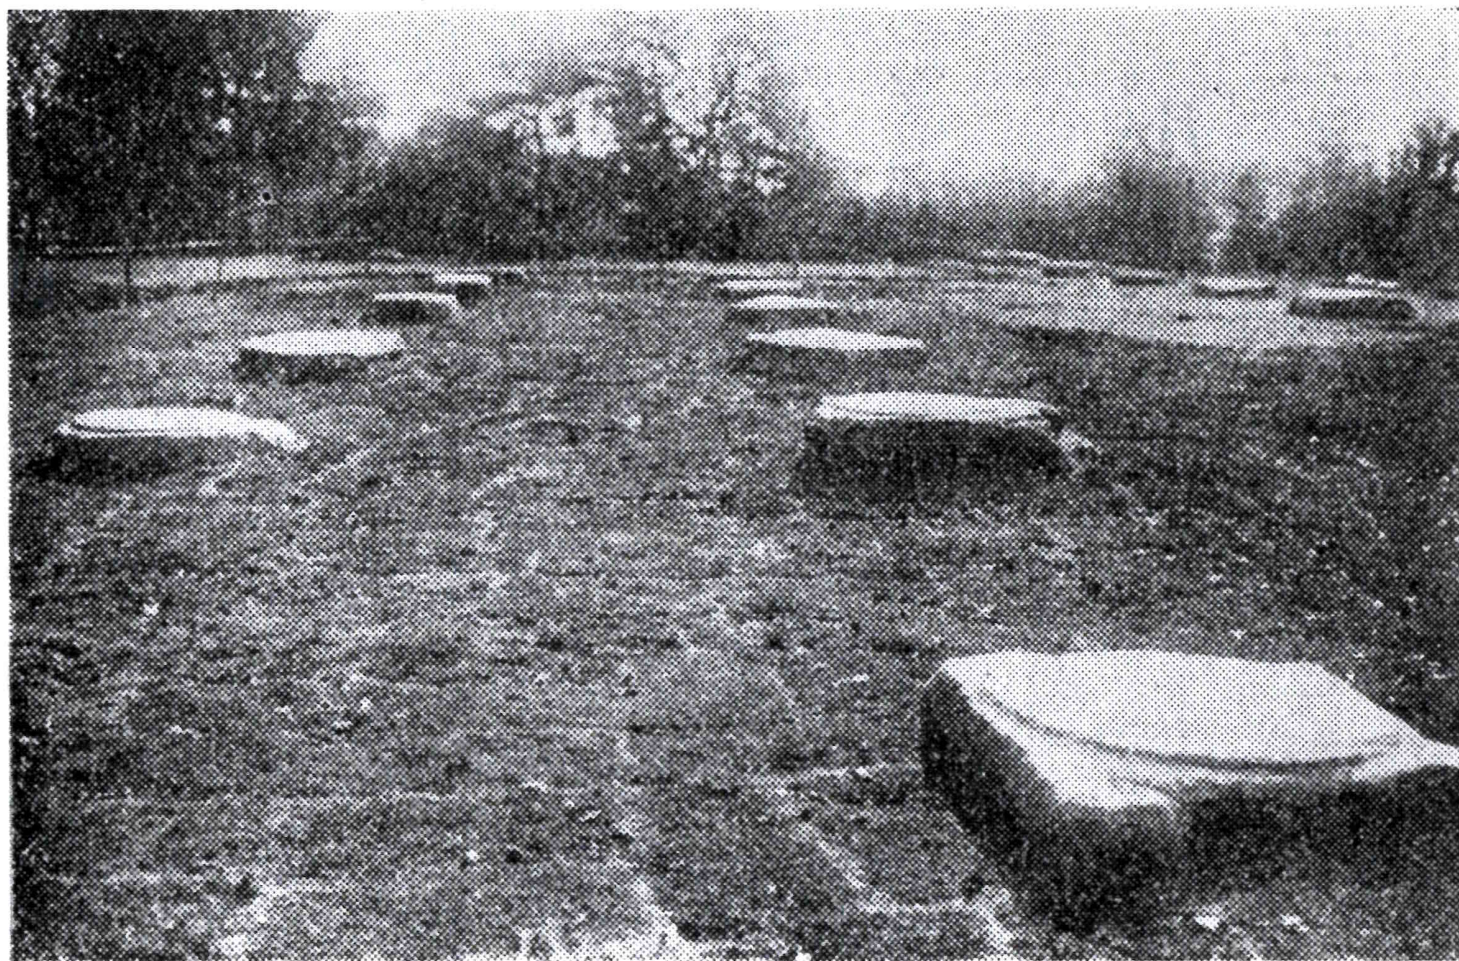
写真図版 723

<sup>くらつかさ</sup> <sup>なが</sup> <sup>くら</sup> <sup>そ</sup> <sup>せき</sup> <sup>れつ</sup>  
蔵司の長倉礎石列(昭和8年撮影)

12) 台地の西端に残る礎石群は、東西に長い9間×3間総柱建物跡で、<sup>えんざい</sup>円座のくり出し<sup>だ</sup>が見られる。

13) 総柱なのだから40個あった筈だが、23個現存、17個失われている。 550<sup>P</sup>
